RESOLUCIÓN DE ALCALDÍA N° 150-2024-MDJLBYR

PLAN DE PREVENCIÓN Y REDUCCIÓN DEL RIESGO DE DESASTRES DEL DISTRITO DE JOSE LUIS BUSTAMANTE Y RIVERO

2024-2027

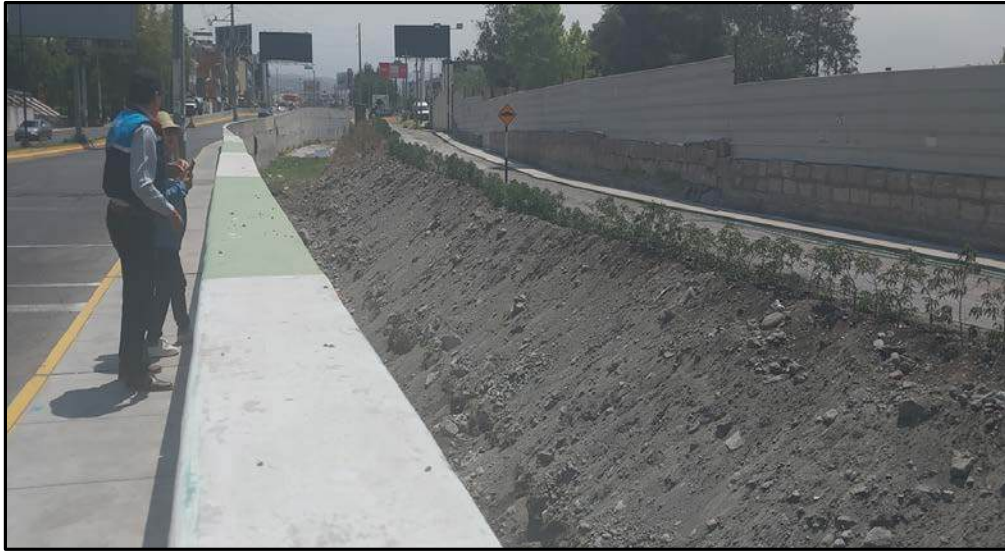
Fotografía N° 1: Vista de la vía de ingreso a las instalaciones de la Universidad Continental, se observa el cauce estrecho.

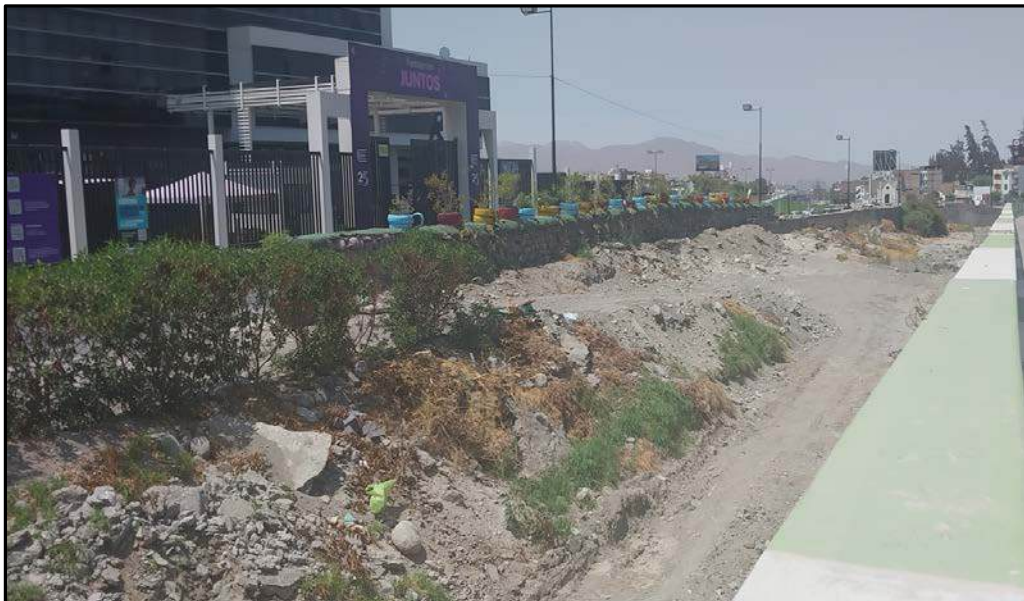
Fotografía N° 2: Vista frontal de ingreso a la Universidad Continental, se observa que el muro de protección existente es muy precario y de baja altura

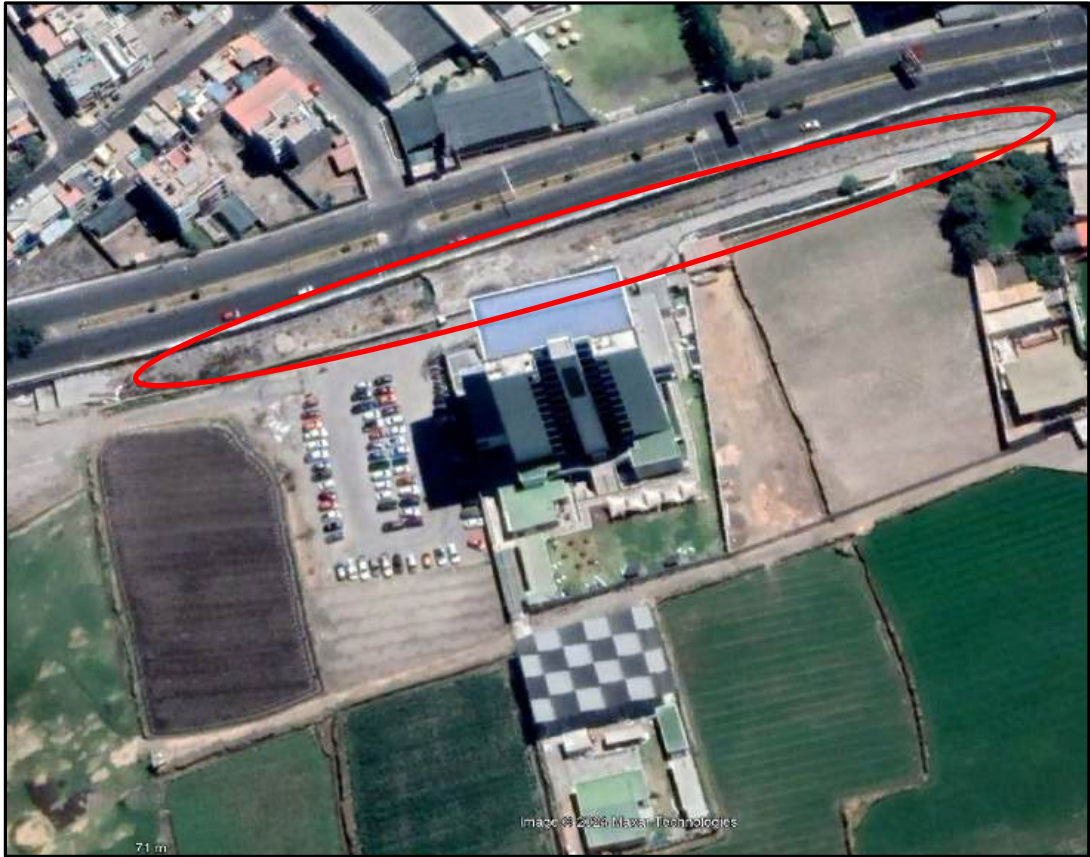
Imagen N° 6: En la presente imagen satelital se observa que el ingreso a la universidad se encuentra ocupando parte del cauce de la segunda torrentera.

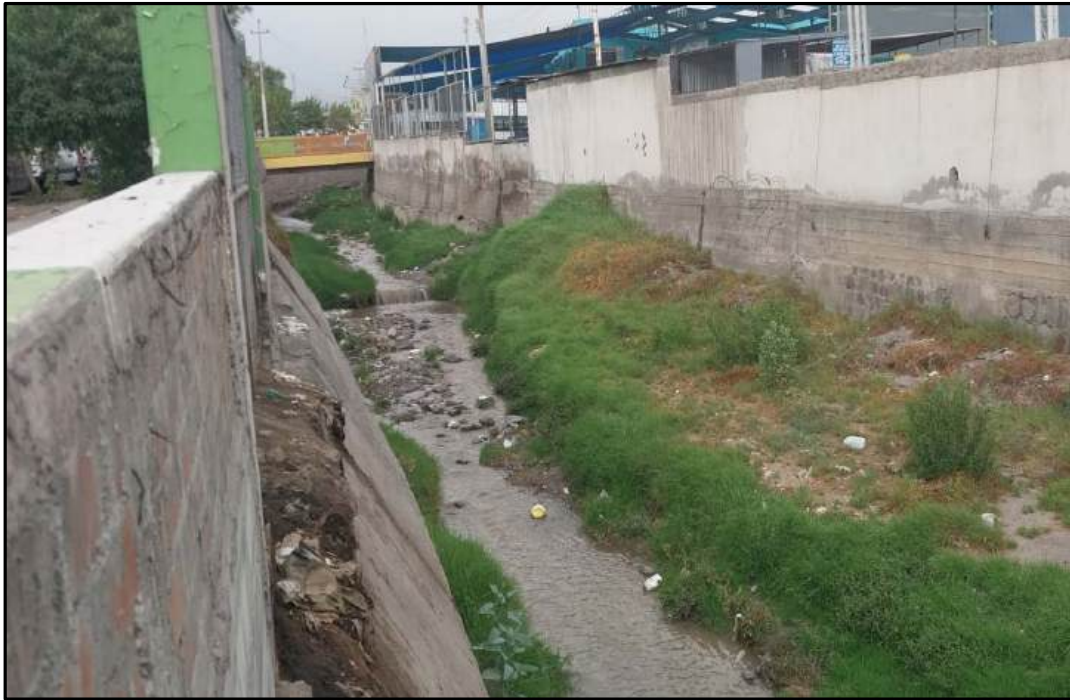
Fotografía N° 3: En la presente imagen se observa que el muro de contención no están en buen estado, el puente de ingreso al centro comercial GRATERSA no presenta una buena altura.

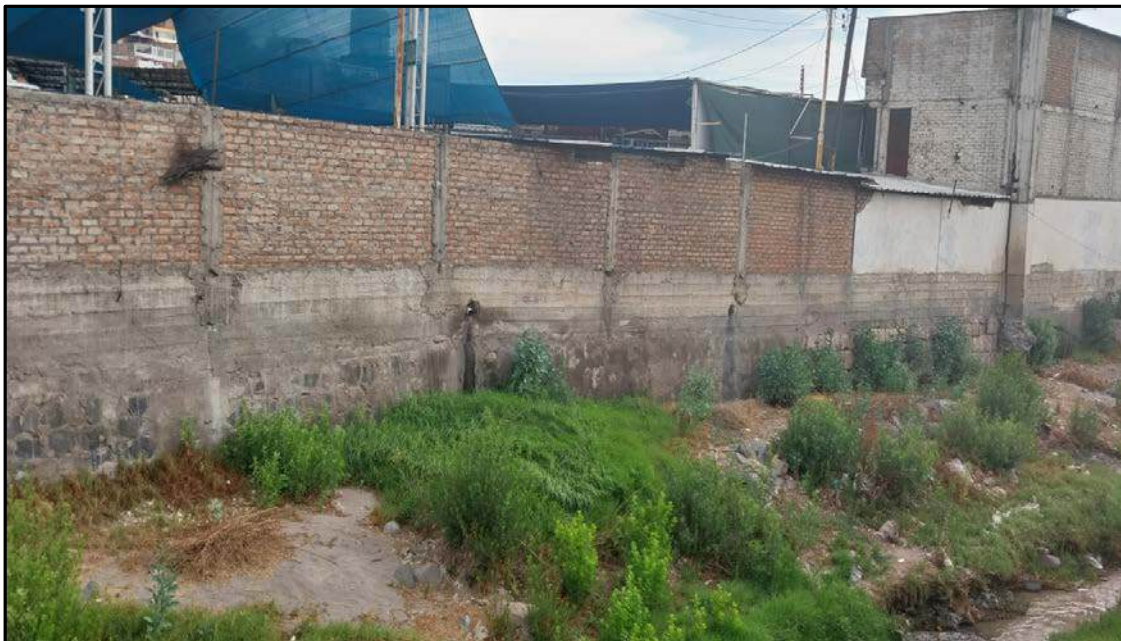
Fotografía N° 4: Se observa que el muro de contención no está en buenas condiciones y además presenta muros de ladrillos que no ofrecen mayor protección.

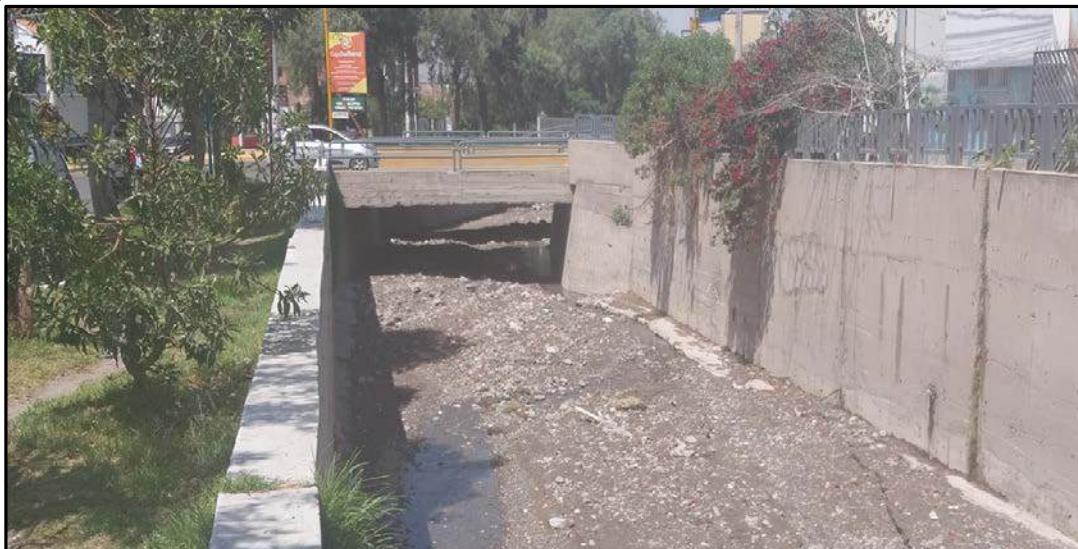
Fotografía N° 5 : Vista del Puente Dolores tiene una insuficiente sección de paso, actualmente está ligeramente colmatado el cauce.

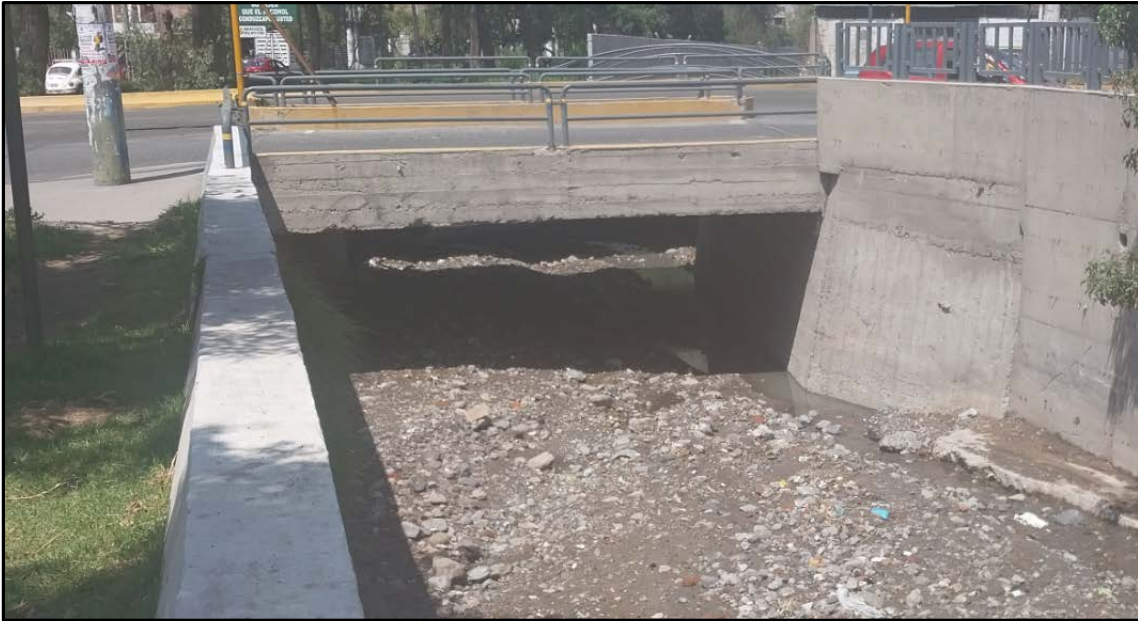
Fotografía N° 6 :El muro de contención de la margen izquierda, es más susceptible que pueda sufrir desbordes por flujos de detritos, ya que no presenta una buena altura.

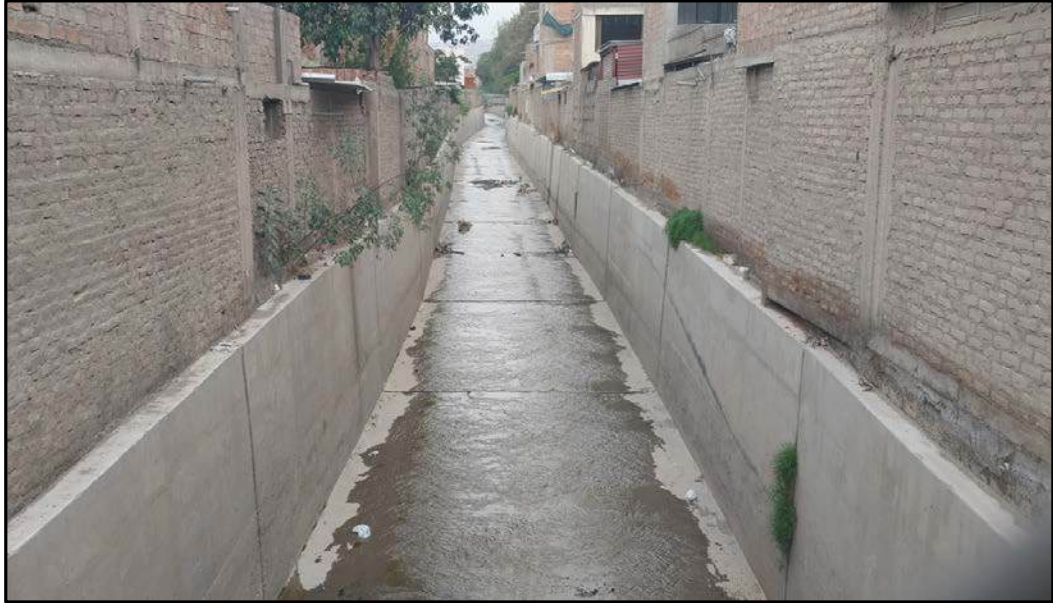
Fotografía N° 7 : Vista aguas arriba de la torrentera que se encuentra canalizada, hay presencia de escorrentía pluvial que proviene de las partes altas

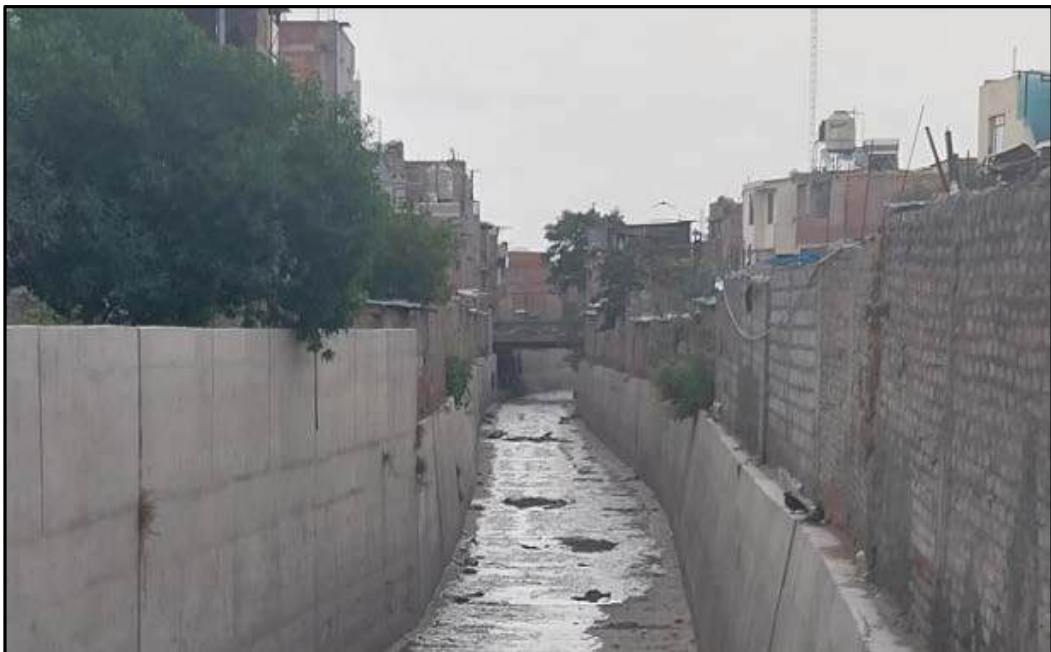
Fotografía N° 8 : Vista aguas abajo de la torrentera que se encuentra canalizada, el hay presencia de escorrentía pluvial que proviene de las partes altas

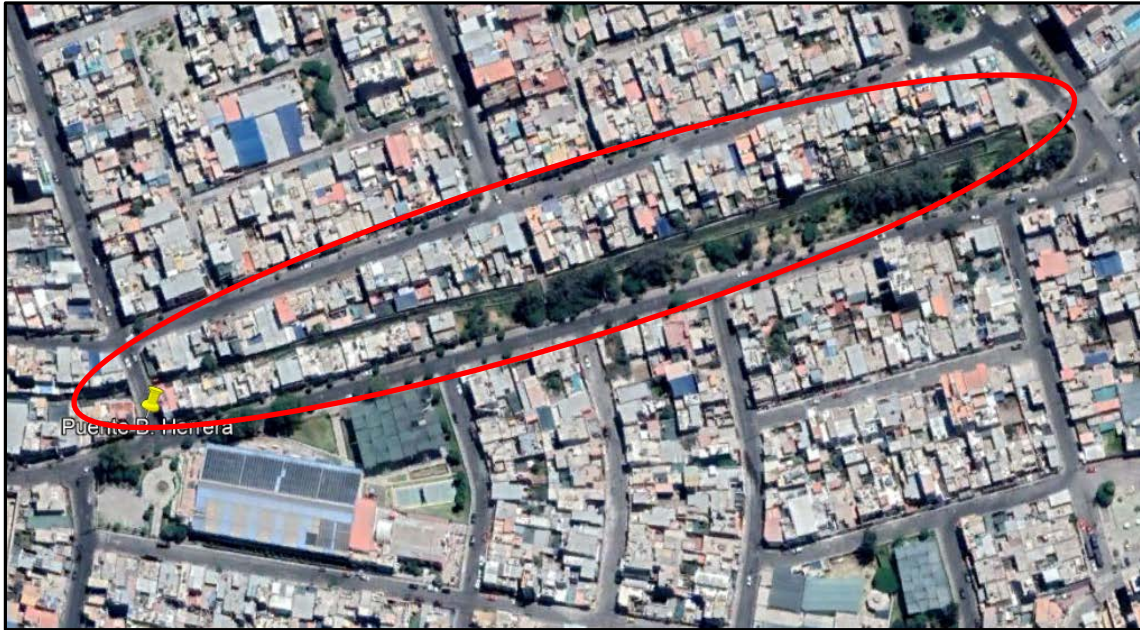
Imagen N° 9: Ubicación del puente vehicular y peatonal B. Herrera y área probable a ser afectadas por flujos de detritos (activación de quebradas)

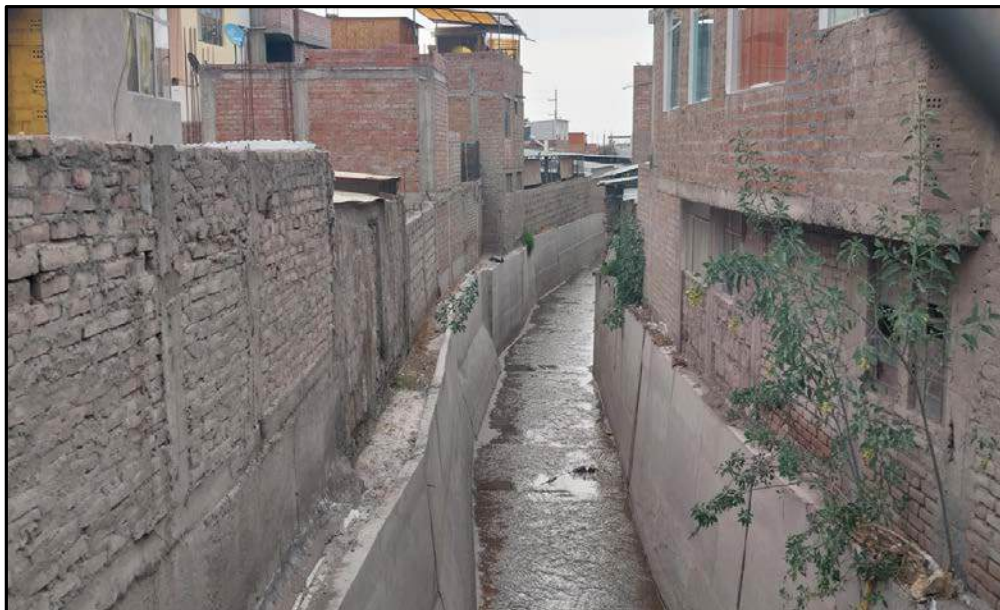
Fotografía N° 9 : Vista aguas arriba de la torrentera que se encuentra canalizada, se observa que el canal ha reducido sus dimensiones en cuanto a su sección de paso

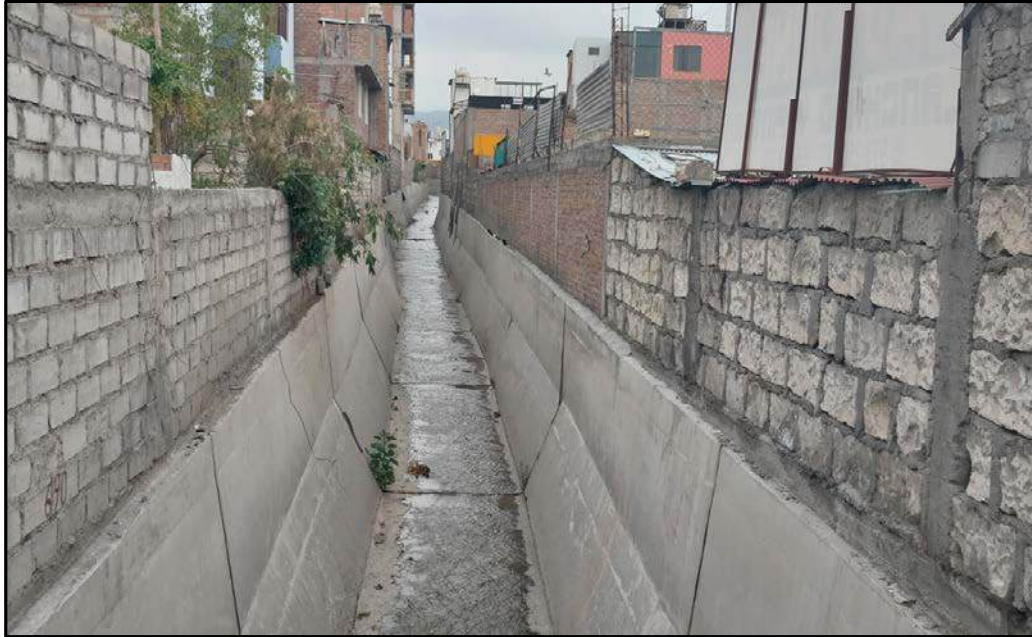
Fotografía N° 10 : Vista aguas abajo de la torrentera que se encuentra canalizada, se observa que el canal ha reducido sus dimensiones en cuanto a su sección de paso.

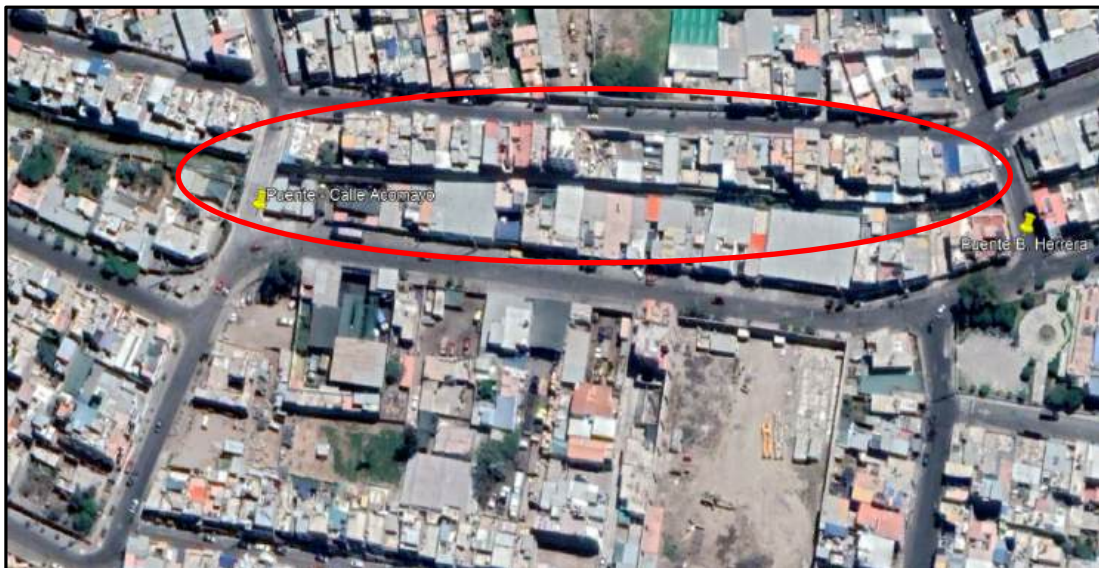
Imagen N° 10: Ubicación del puente vehicular y peatonal , calle Acomayo y área probable a ser afectadas por flujos de detritos (activación de quebradas)

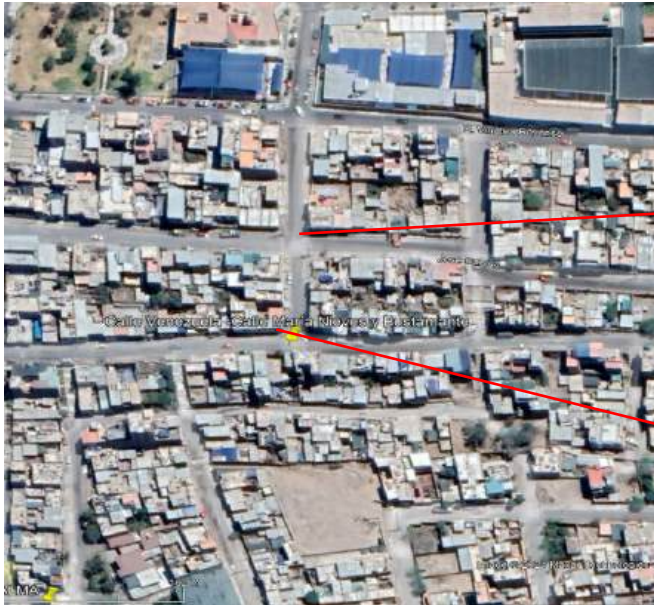
Fuerte escorrentía de aguas pluviales que descienden por la fuerte pendiente de la calle Venezuela, afectando a las viviendas aledañas y generando inundaciones principalmente en la parte baja de la calle Venezuela con la calle María Nieves y Bustamante.

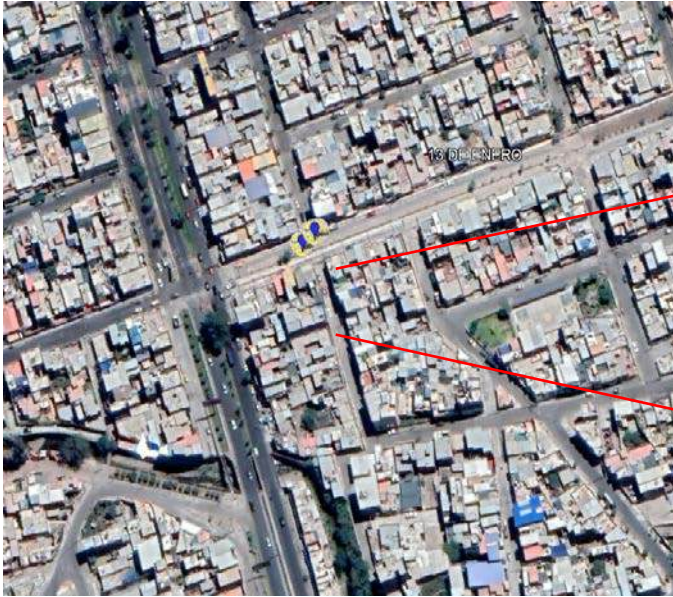
Las viviendas se encuentran en desnivel con respecto a la vía, en temporada de lluvia intensas, presentan constantes inundaciones debido a la pendiente.

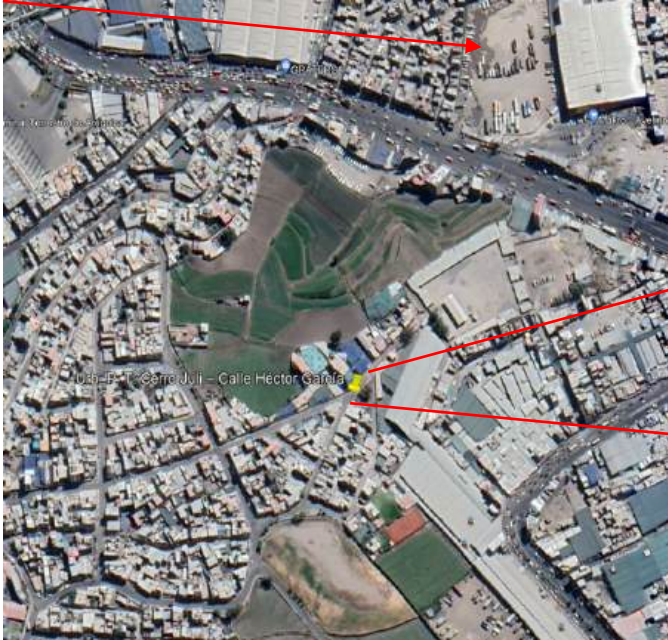
La calle Héctor García sufre Inundaciones debido a las pendientes del terreno, esto se repite constantemente en la temporada de lluvias. Por lo tanto, pone en riesgo a la población, viviendas y vías.

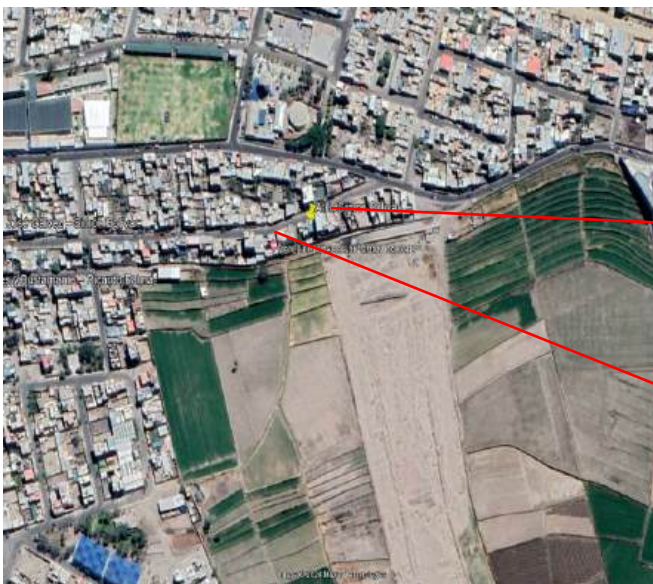
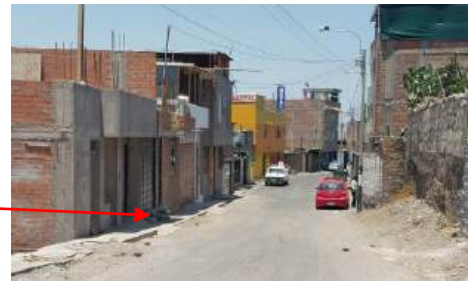
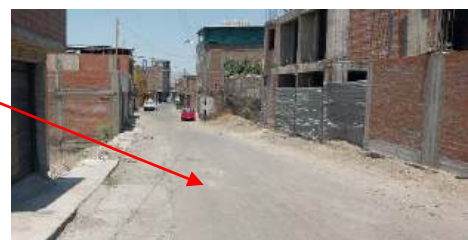
Debido a la pendiente del terreno y la ausencia de veredas y drenajes pluviales, las lluvias intensas generan inundaciones afectando las viviendas y la vía principal.

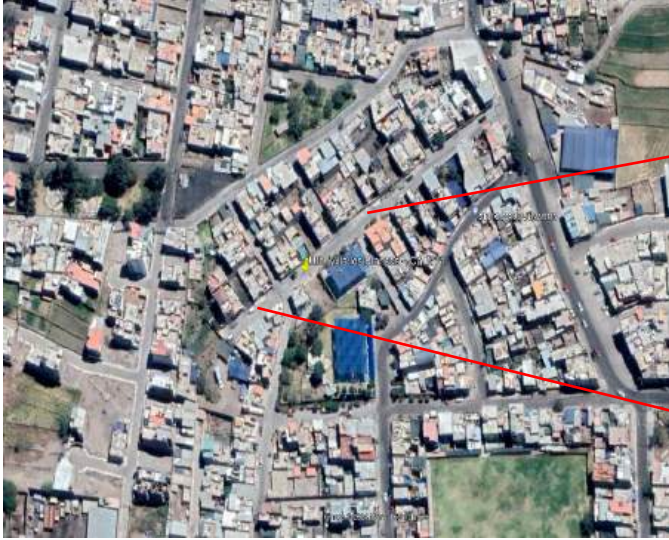
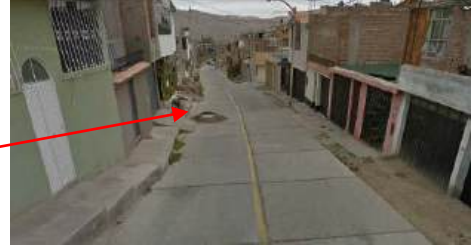
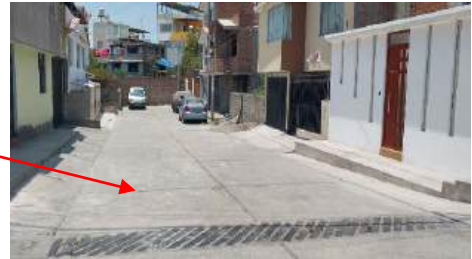
P. Sector: Urb. Villa los Francos – Ca. N° 1:

El problema a resolver que existe en dicha Urb. Villa Los Francos es la deficiente condición para la evacuación de aguas pluviales y de transitabilidad peatonal en la Urb. Villa Los Francos – Ca. N° 1. Es más, la zona presenta una pendiente considerable.

COORDENADAS (UTM) – DATUM WGS84- ZONA 19							
Este (x)	230764.00	Norte (Y)	8180551.00				
DESCRIPCION SITUACIONAL							
Sector critico	Viviendas que se encuentran en la Urb. Villa los Francos						
Clasificación de Peligro según origen	Fenómeno Natural	x	Inducido por acción humana				
Peligro identificado	Inundación Pluvial						
Problemas encontrados	El problema a resolver que existe en dicha Urb. Villa Los Francos es la deficiente condición para la evacuación de aguas pluviales y de transitabilidad peatonal en la Urb. Villa Los Francos – Ca. N° 1. Es más, la zona presenta una pendiente considerable.

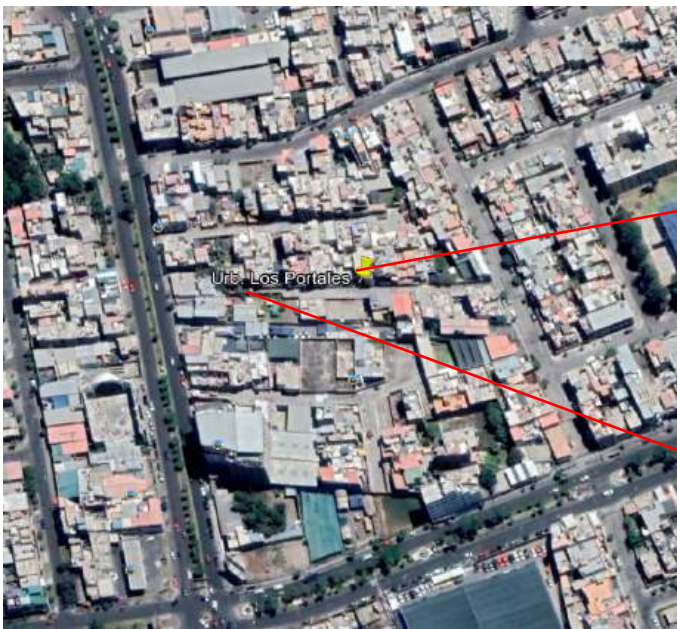
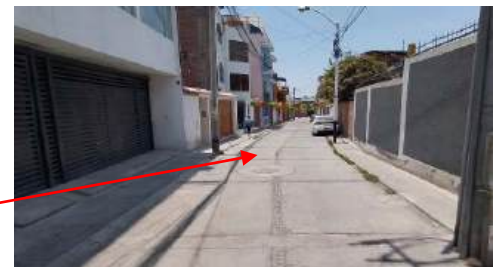
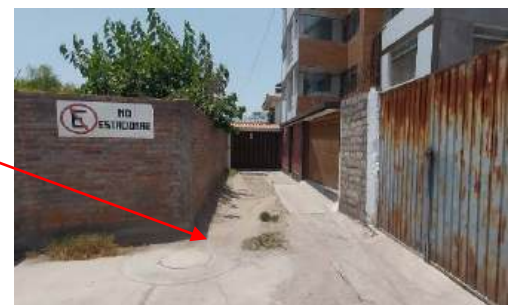
Q. Sector: Urb. Los Portales

El pasaje de ingreso a la urbanización los Portales no cuenta con un sistema de drenaje pluvial, en temporada de fuertes lluvias en este sector se presentan inundaciones, afectando a vecinos, viviendas y la vía principal de acceso.

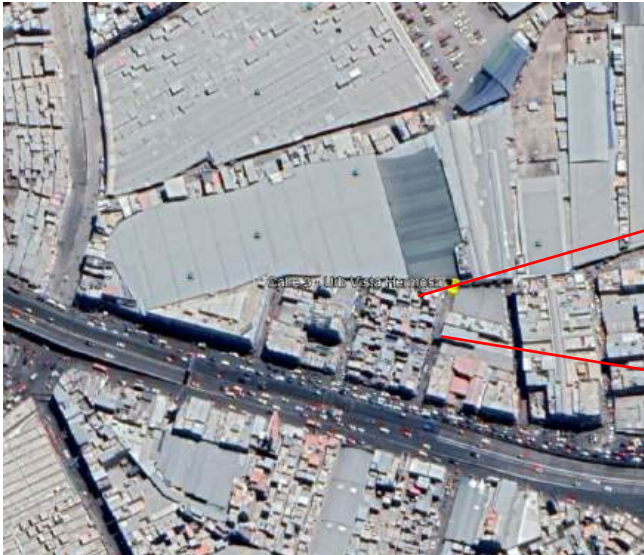
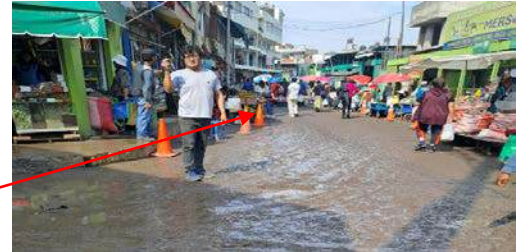
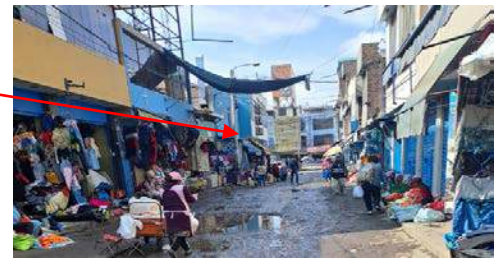
R. Sector: Calle 3 – Urb. Vista Hermosa

Las lluvias intensas generan en este sector aniegos debido a la pendiente baja, afectando a los comercios de la zona y deteriorando la vía de ingreso. Este problema se da en todos los ingresos hacia los mercados Nueva Esperanza y Nuevo Amanecer.

COORDENADAS (UTM) – DATUM WGS84- ZONA 19							
Este (x)	229233.00	Norte (Y)	8182405.00				
DESCRIPCION SITUACIONAL							
Sector crítico	Vía de ingreso a zona comercial,						
Clasificación de Peligro según origen	Fenómeno Natural	x	Inducido por acción humana				
Peligro identificado	Inundación Pluvial						
Problemas encontrados	Las lluvias intensas generan en este sector aniegos debido a la pendiente baja, afectando a los comercios de la zona y deteriorando la vía de ingreso. Este problema se da en todos los ingresos hacia los mercados Nueva Esperanza y Nuevo Amanecer.

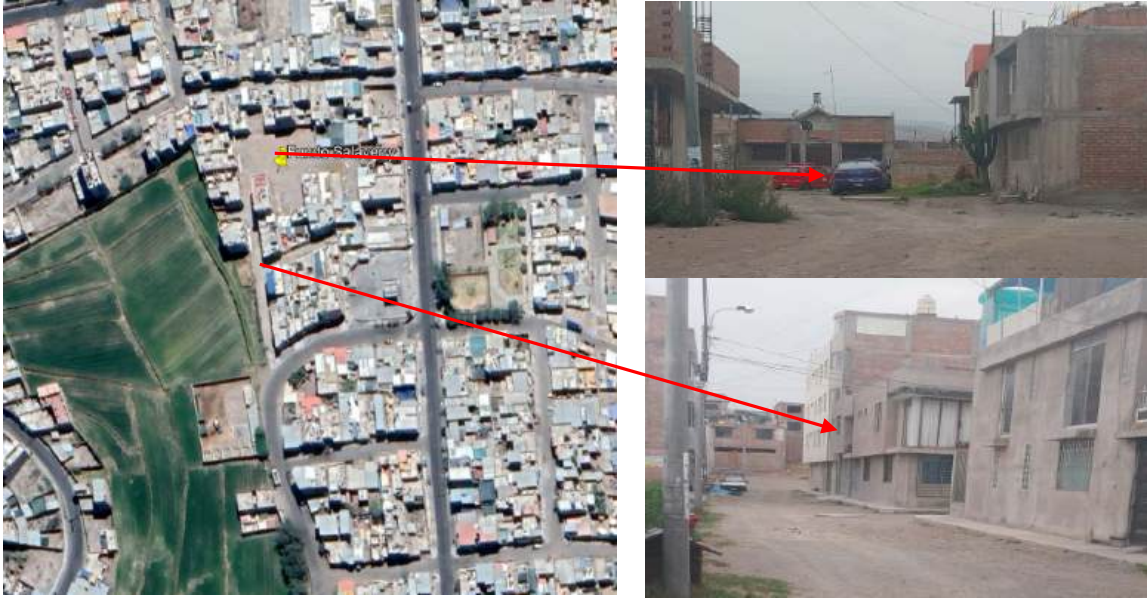
Debido a la temporada de lluvias y a la topografía que se presenta en el sector. En la zona de aprecia que hay un desnivel en el terreno, ya que no hay ningún desfogue natural. La zona presenta el problema de inundación en la temporada de verano.
